**Dvorec Lanthieri**  
Vipava

**Poro ilo o opravljenih  
konservatorsko- restavratorskih posegih  
v letu 2007**

## **Program konservatorsko- restavratorskih posegov na stenskih poslikavah v Dvorcu Lanthieri v Vipavi**

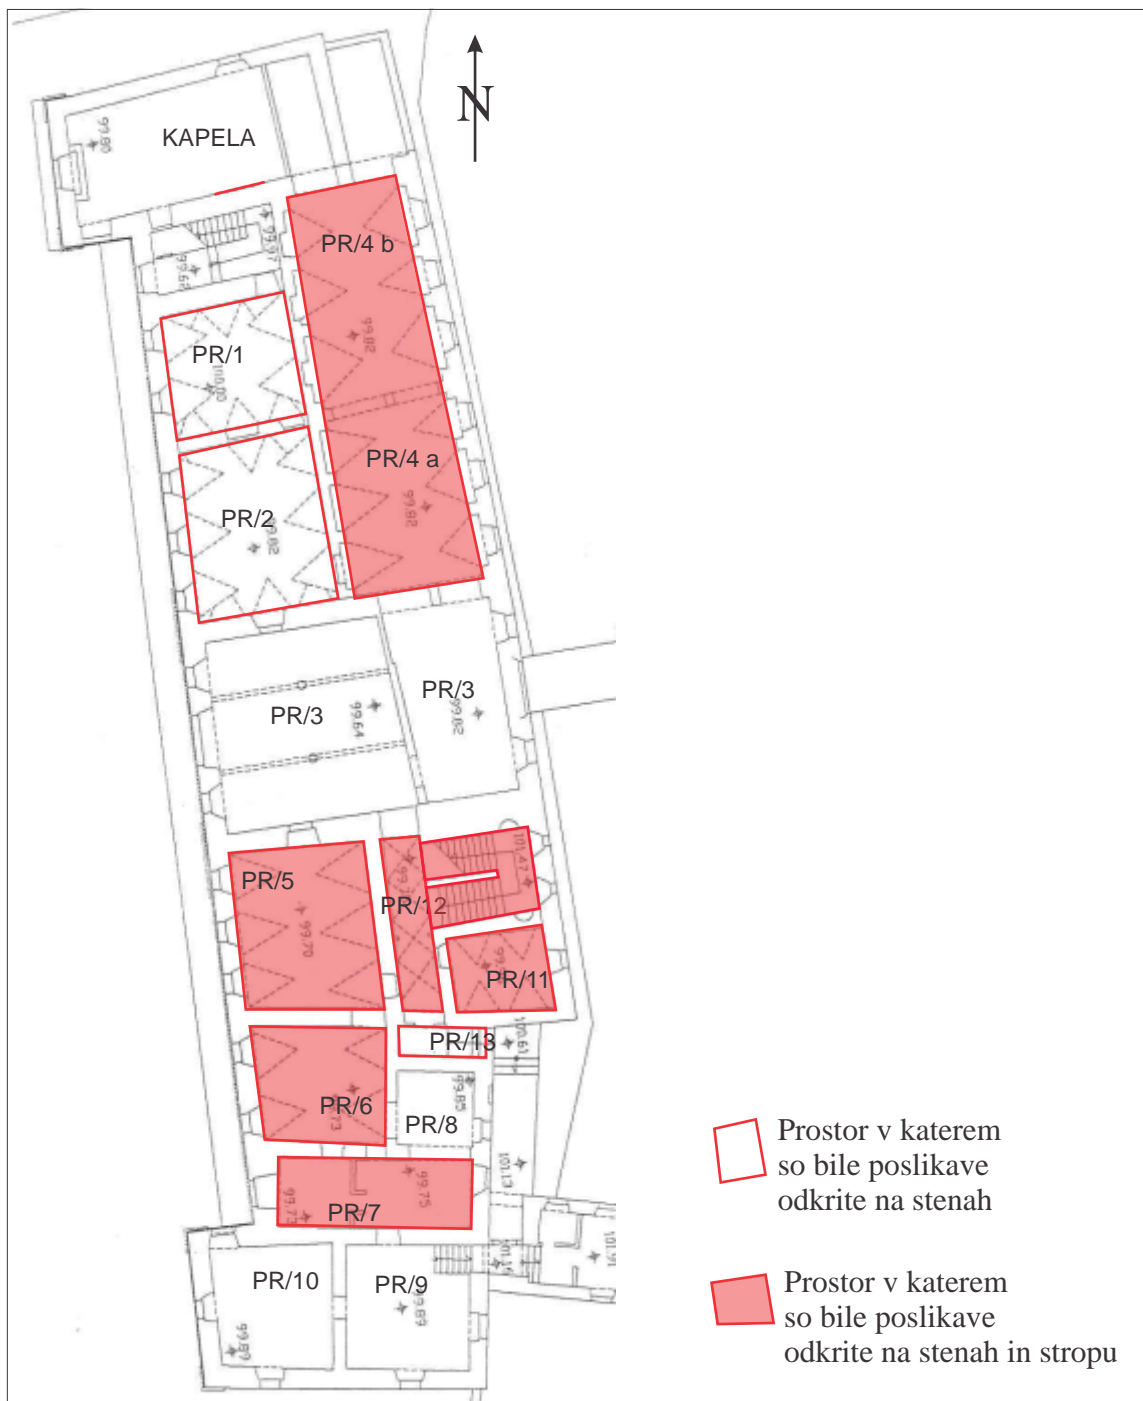
Slika 1: Grafi ni prikaz površin v pritli ju, za katere je sondiranje pokazalo, da so bile poslikane in poimenovanje prostorov

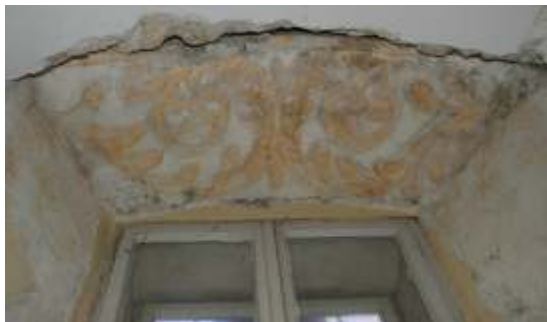
Odkrita so bila okenska ostenja, ki so jasno pokazala, da je obokan strop mlajšega nastanka, saj so originalna zgornja okenska ostenja višja od sedanjega stropa. Na zgornjih ostenjih je poslikava solidno ohranjena, na stranskih pa slabše.

Na stenah in v lunetah so bile odkrite manjše površine, kjer so originalne plasti s poslikavo še ohranjene, poslikava pa je večinoma močno poškodovana in neberljiva.

*Slika 2: poslikava okenskega ostenja v pr/1*

- Odstranjevanje recentnih plasti- odkrivanje poslikav.

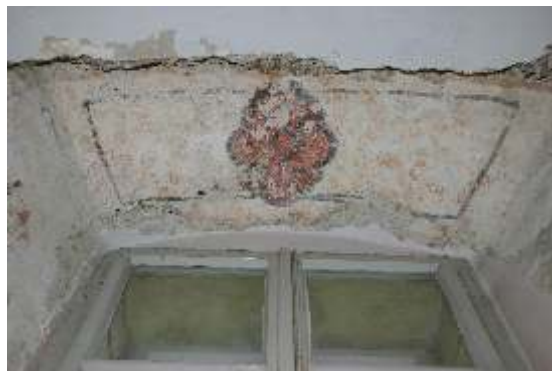
Odkrita so bila okenska ostenja, ki so jasno pokazala, da je obokan strop mlajšega nastanka, saj so originalna zgornja okenska ostenja višja od sedanjega stropa. Na zgornjih ostenjih je poslikava solidno ohranjena, na stranskih pa slabše.

Na stenah in v lunetah so bile odkrite manjše površine, kjer so originalne plasti s poslikavo še ohranjene, poslikava pa je večinoma močno poškodovana in slabo berljiva.

*Slika 3: poslikava okenskega ostenja v pr/2*

- Odstranjevanje recentnih plasti- odkrivanje poslikav.

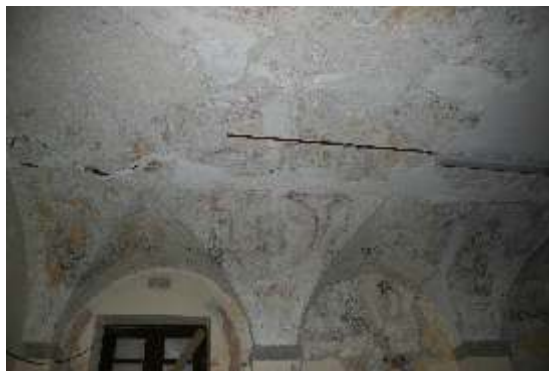
Na stenah in v lunetah so poslikave večinoma močno poškodovane in slabo berljive.

Slika 4: odkrite poslikave v pr/4a

- Odstranjevanje recentnih plasti- odkrivanje poslikav.
- Kitanje.
- Injektiranje- utrjevanje stika med ometom in zidano strukturo oboka. Odkrita je bila veja površina stropa (J polovica) v prostoru 4a, ki je bila zaradi slabega stika med ometom in zidano strukturo deloma pokitana ter utrjena z injektiranjem. Na tem delu je poslikava močno poškodovana, vendar še berljiva. Poslikave se nadaljujejo na površinah, ki še niso odkrite, vendar smo se zaradi poteka ostalih del v objektu preusmerili na stenske površine.

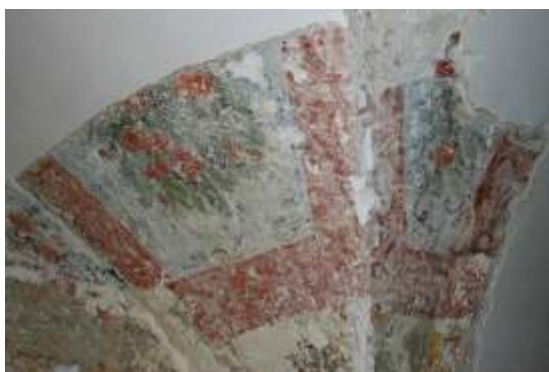
Slika 5: poslikava na stropu pr/4b

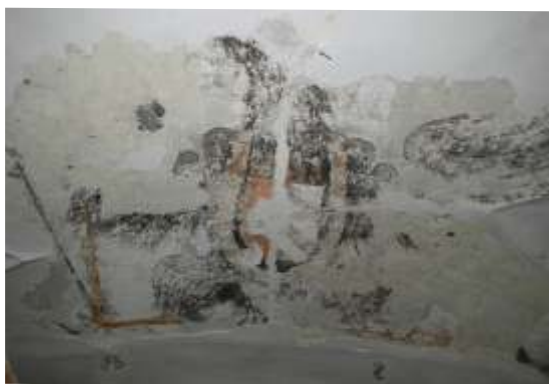
Odkrita so bila okenska ostenja, kjer je poslikava močno neje poškodovana a še berljiva, ter lunete pod oboki, kjer pa poslikava večinoma ni ve ohranjena in so ometi že mlajši. Na sredini stropa je bila odkrita veja površina poslikave, kjer je naslikan orel z grbom.

Slika 6: poslikava na stropu pr/5, verjetno orel, ki drži grb

- Odstranjevanje recentnih plasti- odkrivanje poslikav.

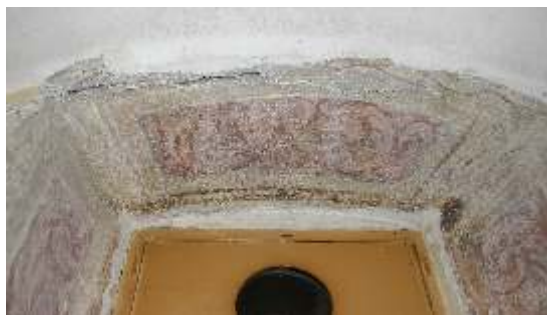
Odkrita so bila okenska ostenja, kjer je poslikava solidno ohranjena, ter lunete pod oboki, kjer pa poslikava večinoma ni več ohranjena in so ometi že mlajši. Na stropu so bile odkrite manjše sondažne površine, ki so pokazale da gre verjetno za iluzionistično arhitekturno poslikavo z medaljoni v katerih so portreti.

Slika 7: poslikava okenskega ostenja pr/6

- Odstranjevanje recentnih plasti- odkrivanje poslikav.

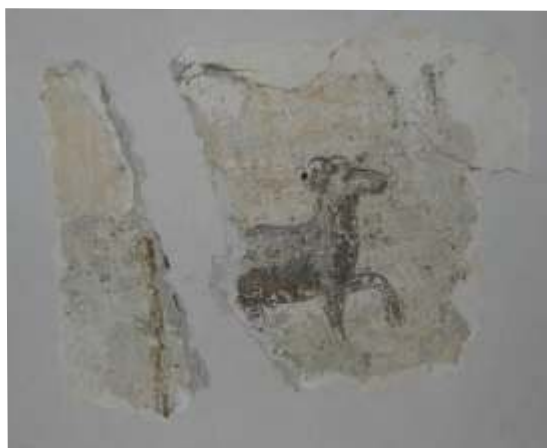
Odkrita so bila vratna ostenja, kjer je poslikava solidno ohranjena, ter lunete pod oboki, kjer pa poslikava večinoma ni več ohranjena in so ometi že mlajši. Na stropu so bile odkrite manjše sondažne površine, ki so pokazale da gre verjetno za poslikavo z motivi astroloških znamenj. Ohranjenost pa je slabša.

Slika 8: poslikava na stropu pr/7

- Odstranjevanje recentnih plasti- odkrivanje poslikav.

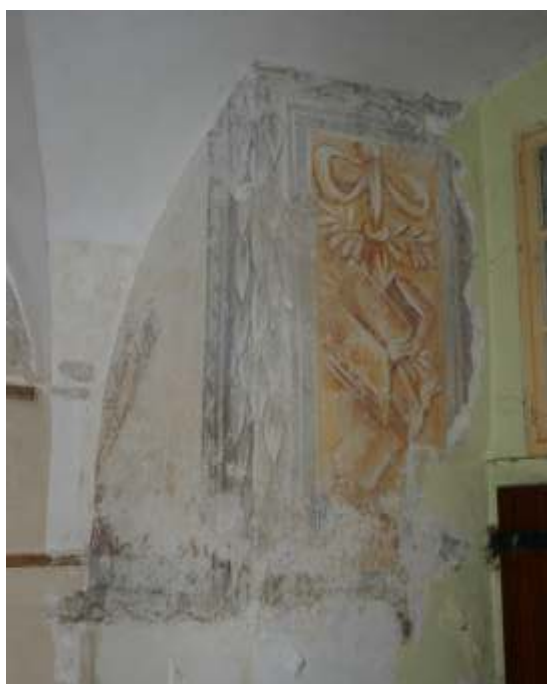
Slika 9: poslikava na Z steni pr/7

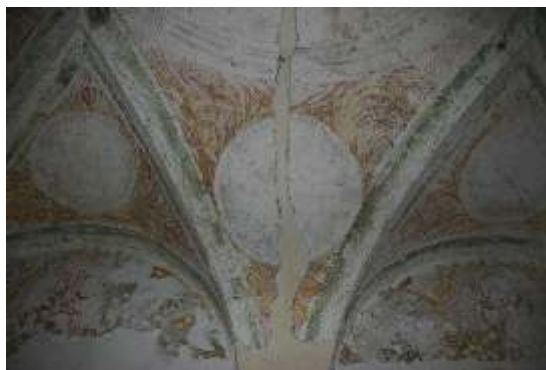
Poslikava a v tem prostoru je dokaj celovito ohranjena. Na stropu so med dekorativno rastlinsko ornamentiko medaljoni, kjer so bili naslikani figuralni motivi, ki pa so le fragmentalno ohranjeni in skoraj neberljivi. V lunetah na stenah so bili figuralni prizori z napisi, ki so deloma solidno ohranjeni, zaradi slabega stanja nosilnega ometa in slabega oprijema na zidano strukturo stene, pa je bilo potrebno poasno odkrivati s sprotnim utrjevanjem s facingom, kitanjem in injektiranjem.

*Slika 10: poslikava na stropu in S steni pr/11*

- Odstranjevanje recentnih plasti- odkrivanje poslikav.
- Facing.
- Kitanje.
- Injektiranje- utrjevanje stika med ometom in zidano steno

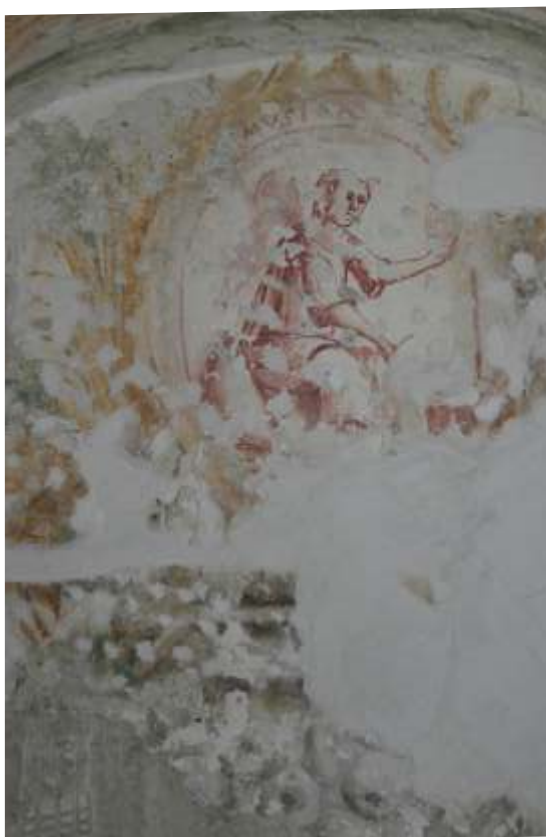
Odkrivanje je bilo omejeno na stenske površine v zgornjem delu, ker so v spodnjem delu ometi že bili zamenjani in poslikave predvidoma uničene. Strop, ki je tudi poslikan, ni bil še odkrit. V lunetah pod stropom so poslikave dokaj solidno ohranjene in berljive. Verjetno gre za bojne motive.

*Slika 11: detajl poslikave na S steni pr/12*

- Odstranjevanje recentnih plasti- odkrivanje poslikav.
- Kitanje.
- Injektiranje- utrjevanje stika med ometom in zidano steno

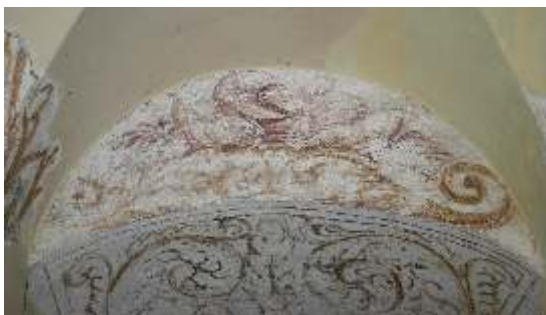
*Slika 12: poslikava na S steni in vratnem ostenju pr/13*

Odkrita je bila poslikana površina na J steni, kjer se je pokazalo, da je bil v asih prehod. Ostale površine so bile pregledane, vendar so ometi že kasnejši.

- Odstranjevanje recentnih plasti- odkrivanje poslikav.

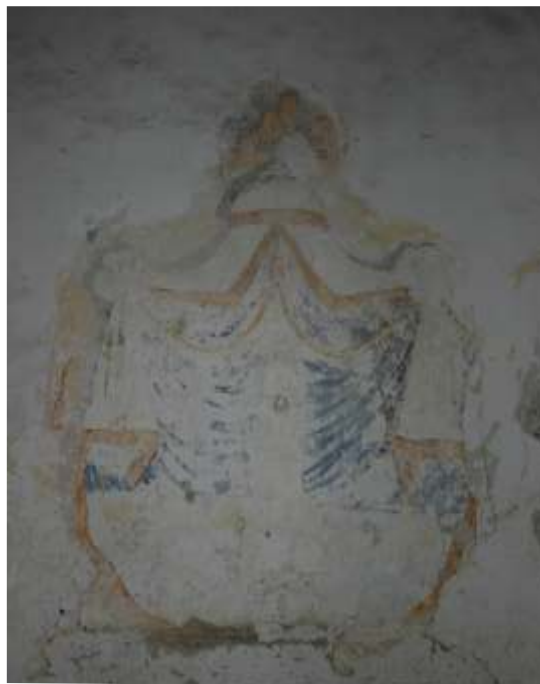
Odkrita je bila poslikava na J steni, ki predstavlja angela, ki drži draperijo, ki je bila verjetno ozadje križu, ter niša s štukaturnim okrasjem na J in S steni.

*Slika 13: poslikava na j steni kapele*

- Odstranjevanje recentnih plasti- odkrivanje poslikav.

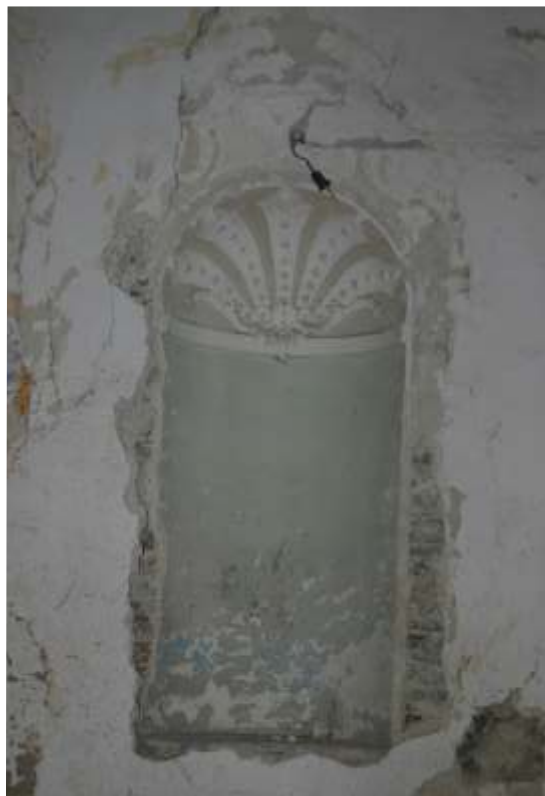
*Slika 14: niša s štukaturnim okrasjem na j steni kapele*

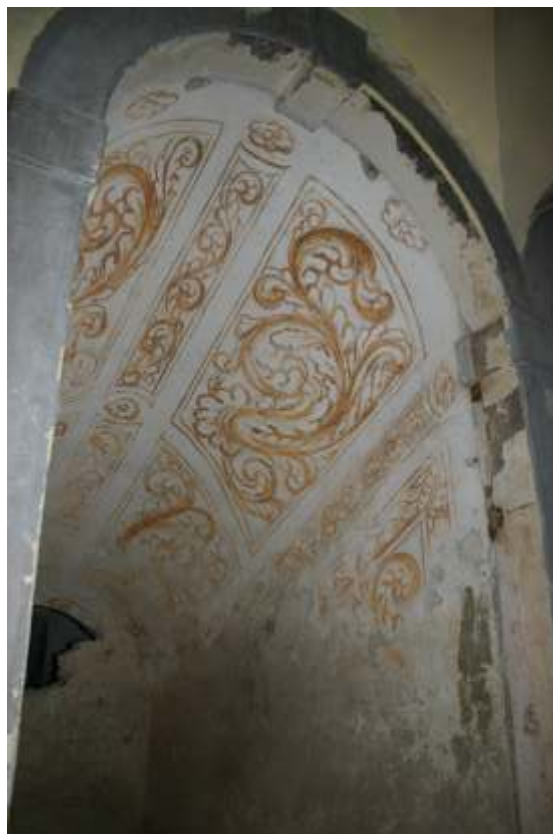
Odkrita je bila poslikava na celotnem ostenju nad nivojem sedanjega tlaka. Gre za solidno ohranjeno dekorativno poslikavo v ope natem tonu.

Slika 15: poslikava na j steni in stropu stopniš a iz pritli ja v klet

- Odstranjevanje recentnih plasti- odkrivanje poslikav.

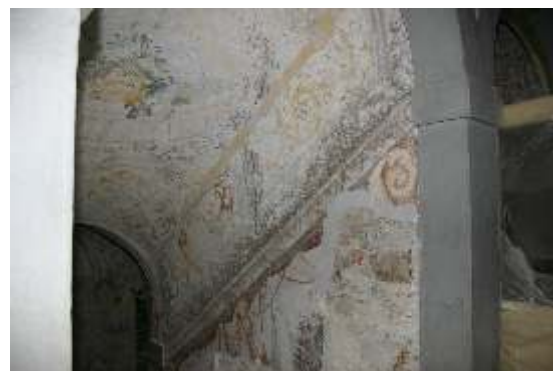
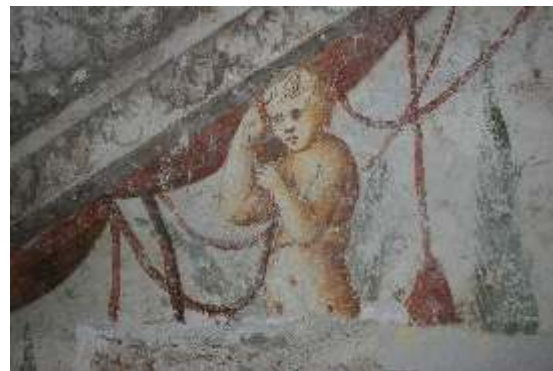
Odkrita je bila celotna površina sten in stropov. Na stenah, kjer je poslikava slikana na svež omet, je poslikava dobro ohranjena, žal pa je bil na velikih površinah v preteklosti omet že zamenjan in poslikava unovena. Na stropu je poslikava, ki je izvedena a secco, slabše ohranjena, vendar še berljiva.

Slika 16: poslikava na j steni in stropu stopniš a iz pritli ja v nadstropje

Slika 17: detajl poslikav na j steni stopniš a iz pritli ja v nadstropje

- Odstranjevanje recentnih plasti- odkrivanje poslikav.
- Kitanje-obšivanje robov.

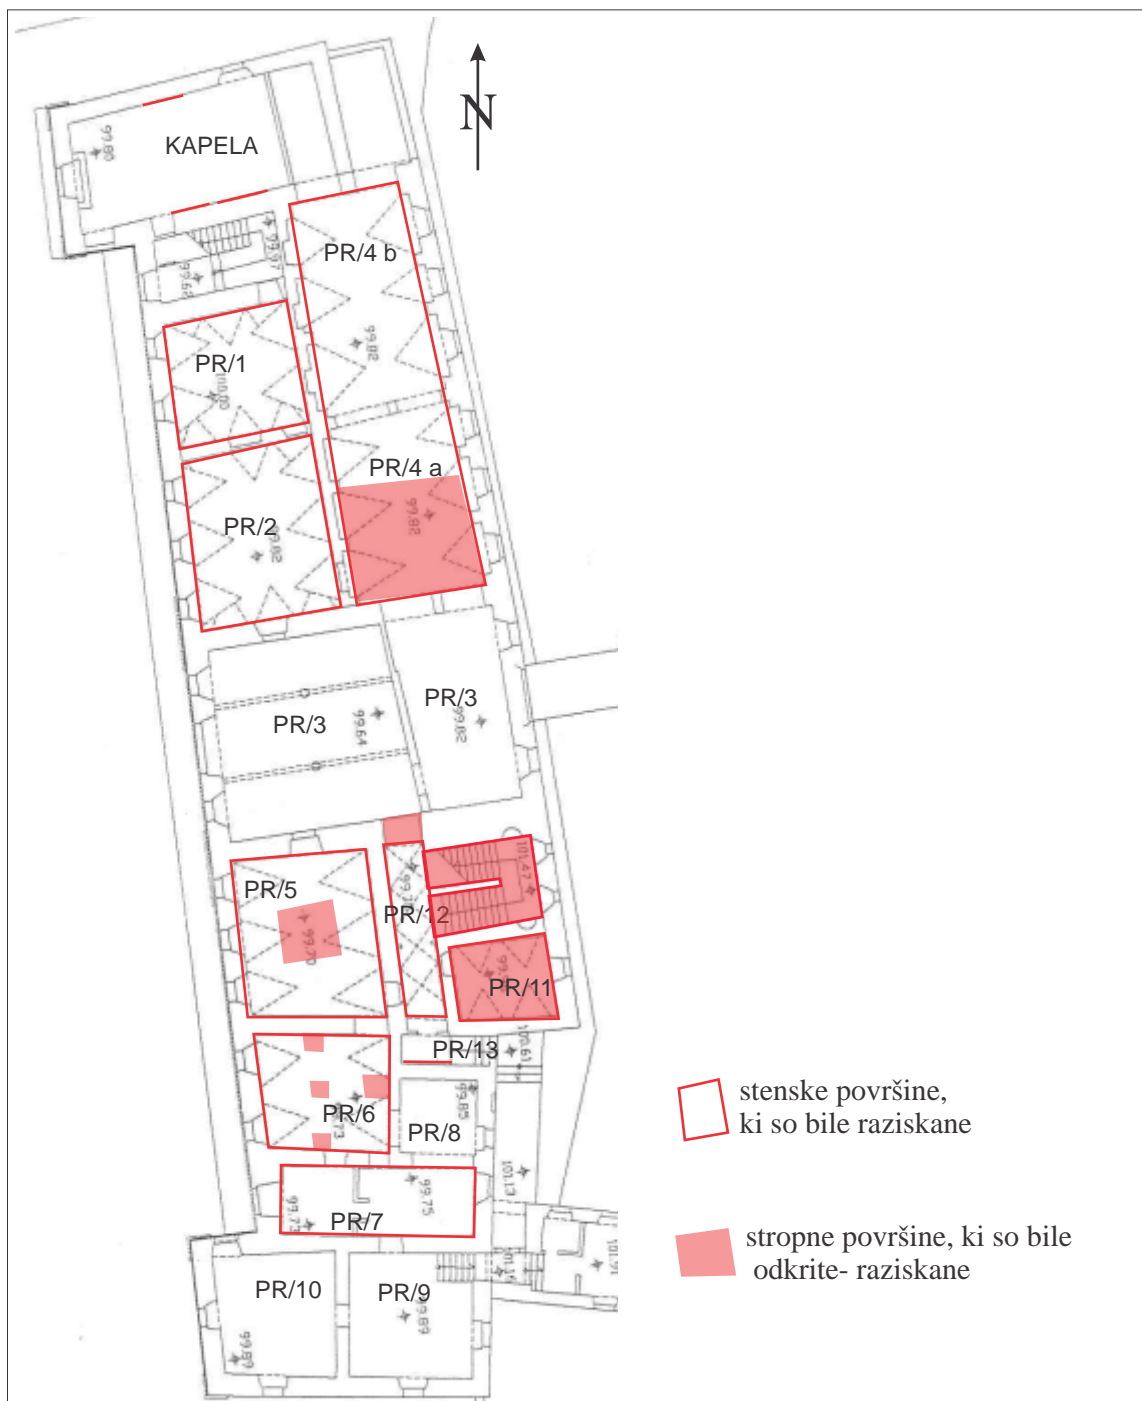
Slika 18: Grafi ni prikaz površin v pritli ju, ki so bile raziskane- odkrite

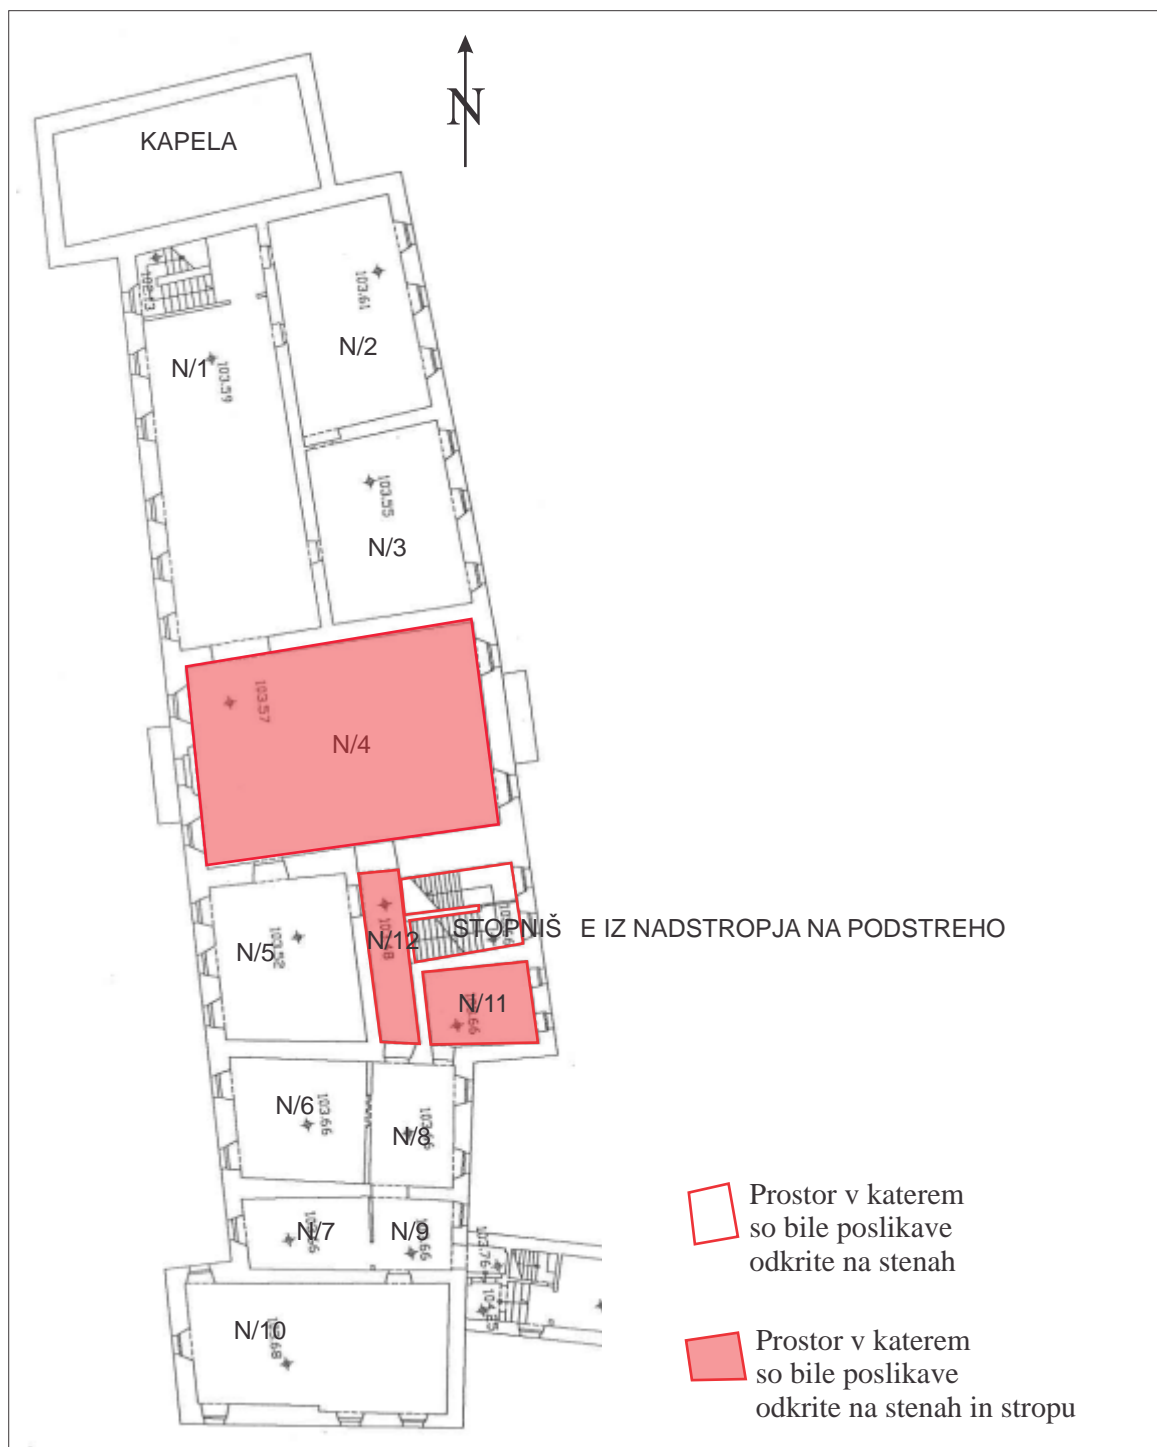
Slika 19: Grafi ni prikaz površin v nadstropju, za katere je sondiranje pokazalo, da so bile poslikane in ozna itev prostorov

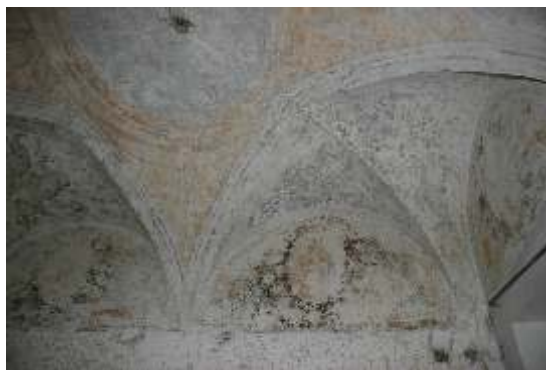
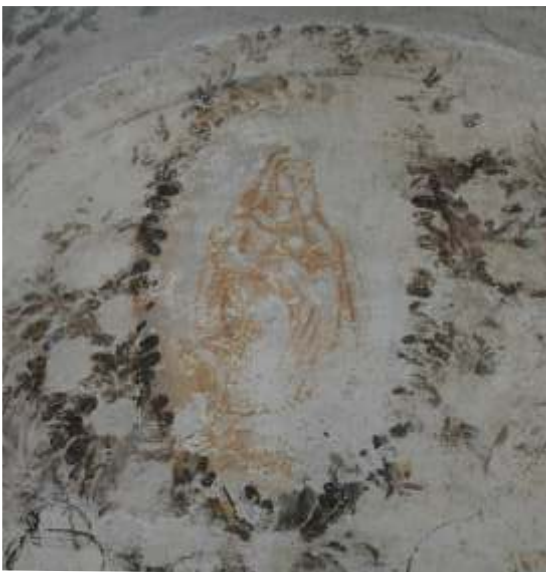
Poslikave v prostoru so dokaj celovito ohranjene. Na stropu gre za dekorativno rastlinsko poslikavo, v lunetah na stenah pa so v osrednjih poljih figuralni motivi.

Slika 20: poslikava na S steni in stropu n/11

Slika 21: detajl poslikave na S steni n/11

- Odstranjevanje recentnih plasti- odkrivanje poslikav.
- Kitanje-obšivanje robov.

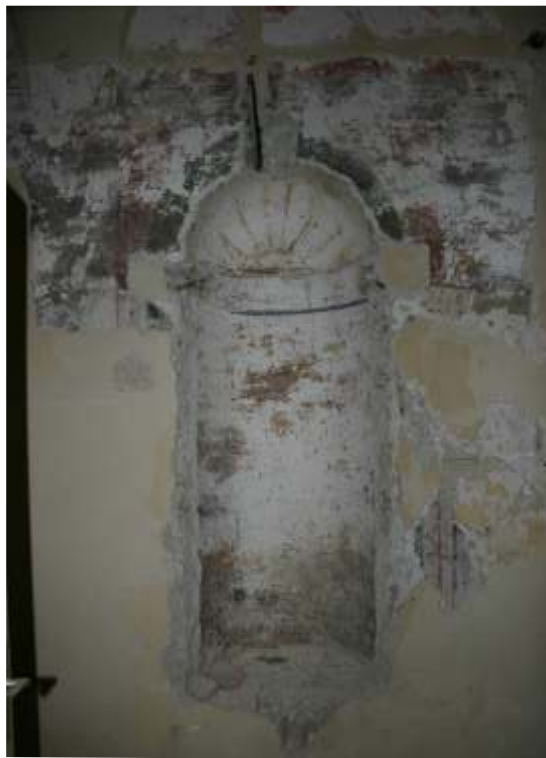
Odkrivanje je bilo omejeno predvsem na stenske površine v zgornjem delu, ker so v spodnjem delu ometi že bili zamenjani in poslikave predvidoma uničene. Strop, ki je tudi poslikan, ni bil še odkrit. V lunetah pod stropom so poslikave dokaj solidno ohranjene in berljive, predstavljajo pa prizore iz živalskih basni. Na Z steni, od vrat je bila odkrita niša, kakršni sta na podestu stopnišča iz pritličja v nadstropje.

Slika 22: odkrita niša na Z steni n/12

- Odstranjevanje recentnih plasti- odkrivanje poslikav.
- Kitanje.

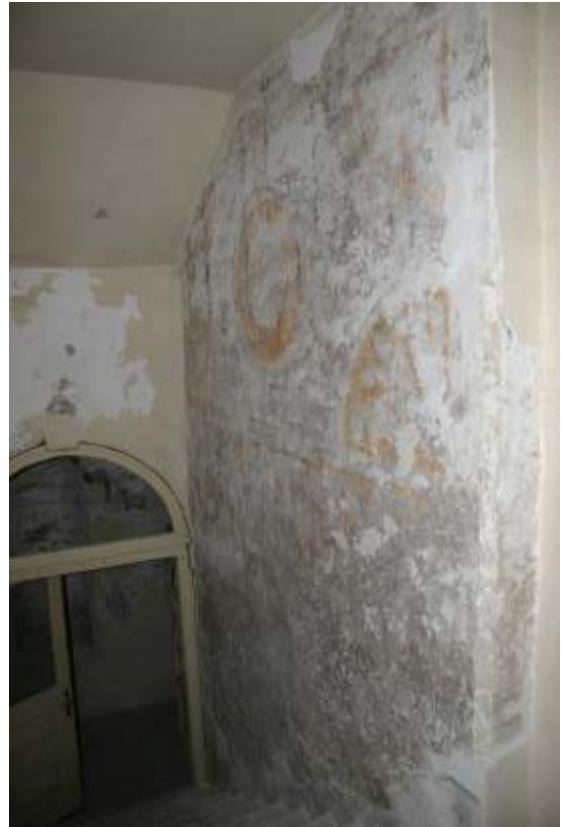
Odkrivanje je bilo omejeno predvsem na stenske površine, ker je strop kasnejši. Na zgornjem delu stopnišča in nad podestom nismo odkrivali, ker sondiranje ni pokazalo obstoja poslikav.

*Slika 23: poslikava na S steni stopnišča in iz nadstropja na podstrežje*

Opravljeni konservatorski- restavratorski posegi:  
- Odstranjevanje recentnih plasti- odkrivanje poslikav.

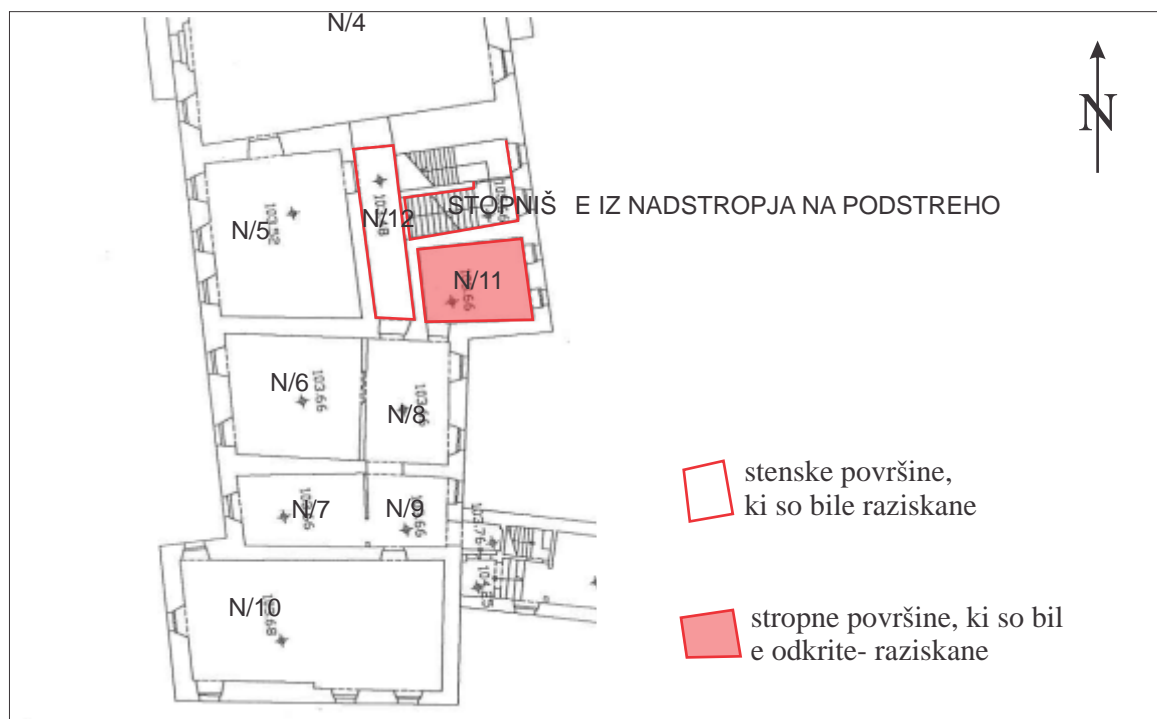
Slika 24: Grafi ni prikaz površin v nadstropju, ki so bile raziskane- odkrite.
